Empresa Avaliadora: Galache Engenharia Ltda.

## Laudo de Avaliação

**Imóvel rural denominado "Gleba A" (georreferenciado) –  
Chapadão – Tapira/MG.**

**Finalidade:** Determinação de Valor de Mercado e Valor de Liquidação Forçada.

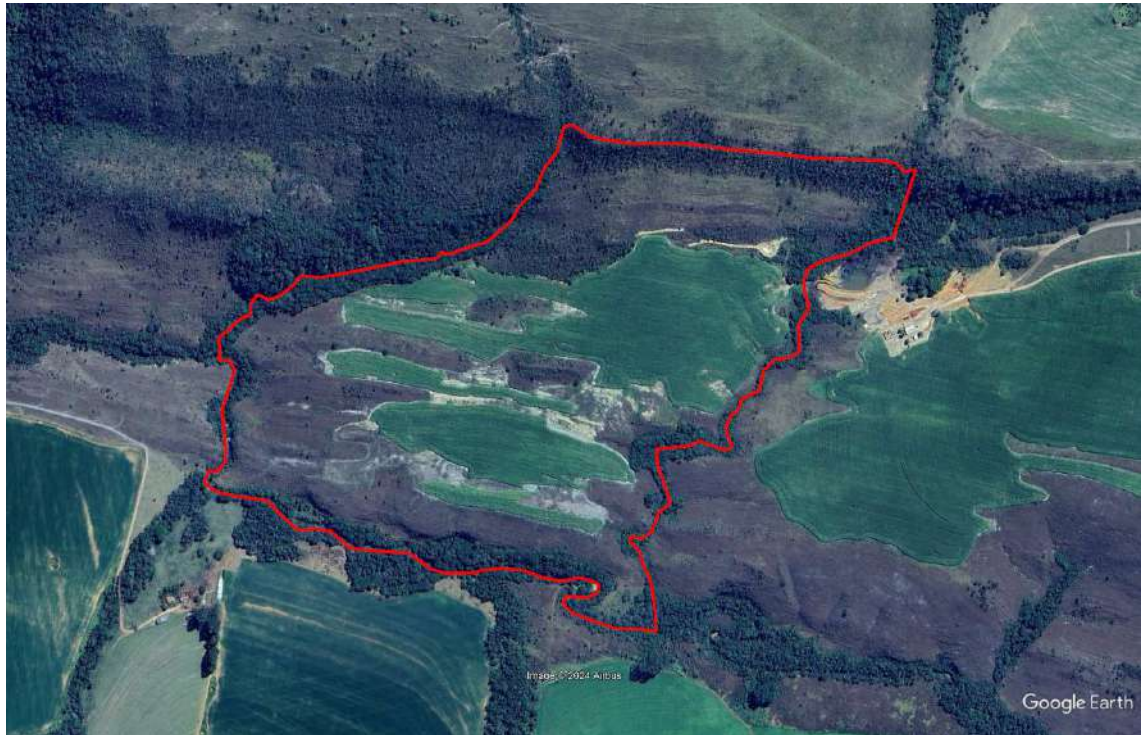
Com uso do georreferenciamento constante na matrícula fornecida na ferramenta Google Earth obtivemos poligonal aproximada conforme imagem aérea a seguir:

**Para efeito de cálculo, consideramos poligonal e localização conforme georreferenciamento indicado na Matrícula 77.214 fornecida, que coincide com local indicado pelo cliente no ato da vistoria.**

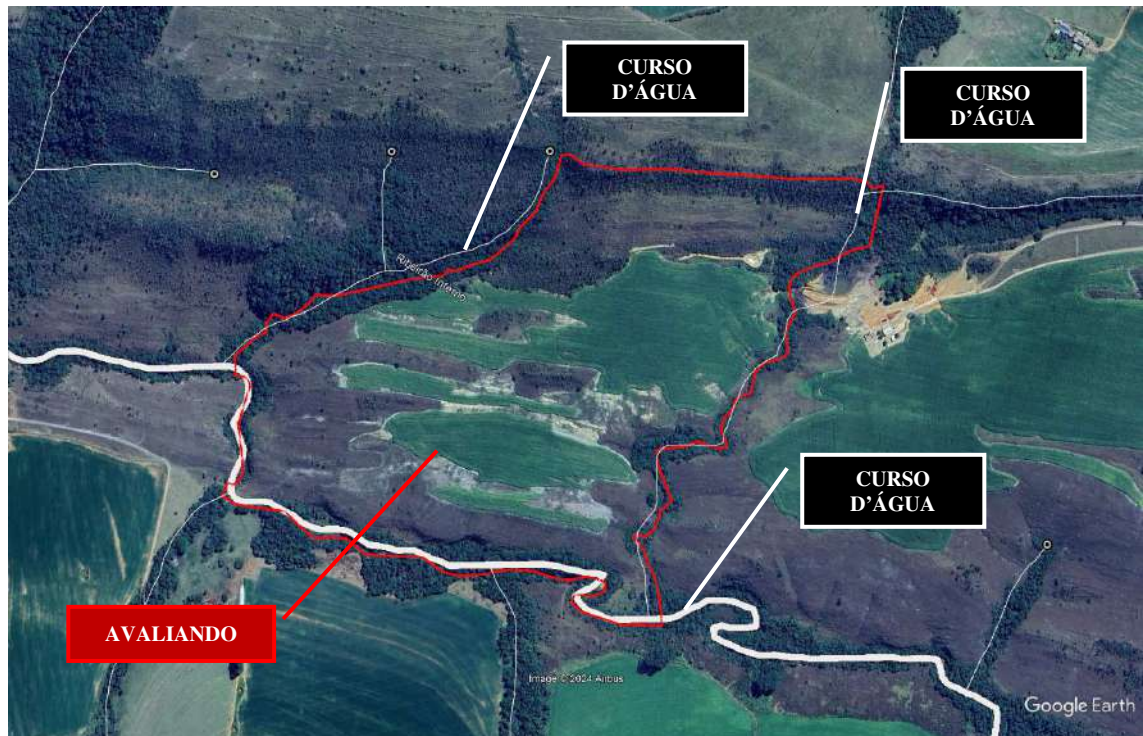
Em análise às informações disponibilizadas no site (<https://geo.fbds.org.br/>), observamos que o imóvel é lindeiro à curso d'água (aparentemente chega a ser "cortado" por curso d'água). A seguir, imagem aérea do imóvel em

estudo, delimitada de maneira aproximada na ferramenta Google Earth, considerando cursos d'água indicados no mencionado site:

Cabe salientar que as áreas de vegetação nativa, alagadiças e áreas em entorno de nascentes e cursos d'água são caracterizadas como "Áreas de Preservação Permanente" (APP), conforme a Lei N.º 12.651, de 25 de maio de 2012, que dispõe sobre a proteção da vegetação nativa (conhecida como "Novo Código Florestal").

O Código Florestal Brasileiro (lei nº 12.651) rege que deverá ser mantido recuo de 30m a partir da calha de curso d'água que tenha até 30 metros de largura, para área de preservação permanente (APP), onde não são permitidas edificações, conforme transcrição da lei a seguir:

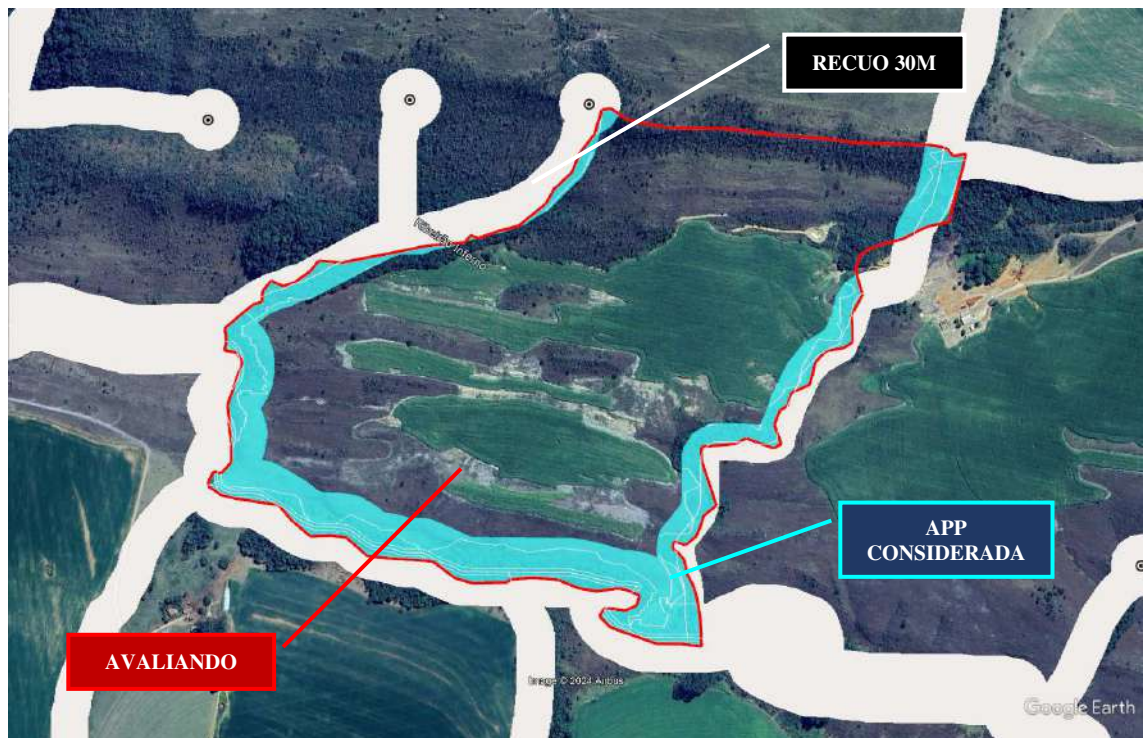
Para efeito da presente avaliação, no que tange a recuo do curso d’água, consideramos a área de “APP” aproximada de 12 ha, delimitada de maneira aproximada na ferramenta Google Earth, conforme ilustração a seguir:

Adotamos para efeito de ponderação de áreas o fator largamente utilizado na Engenharia de Avaliações,  $1/3$  (0,333), ou seja, depreciar em 66,6% as áreas consideradas “áreas de preservação” (vide Anexo 1).

ÁREAS PONDERADAS			
Áreas	AT (ha)		
Área total	56,5559		
	AT (ha)	Fator	AT Pond (ha)
Área explorável	44,5559	1	44,5559
Reserva legal	12,0000	0,333	4,0000
<b>Área Ponderada (ha)</b>	<b>48,5559</b>

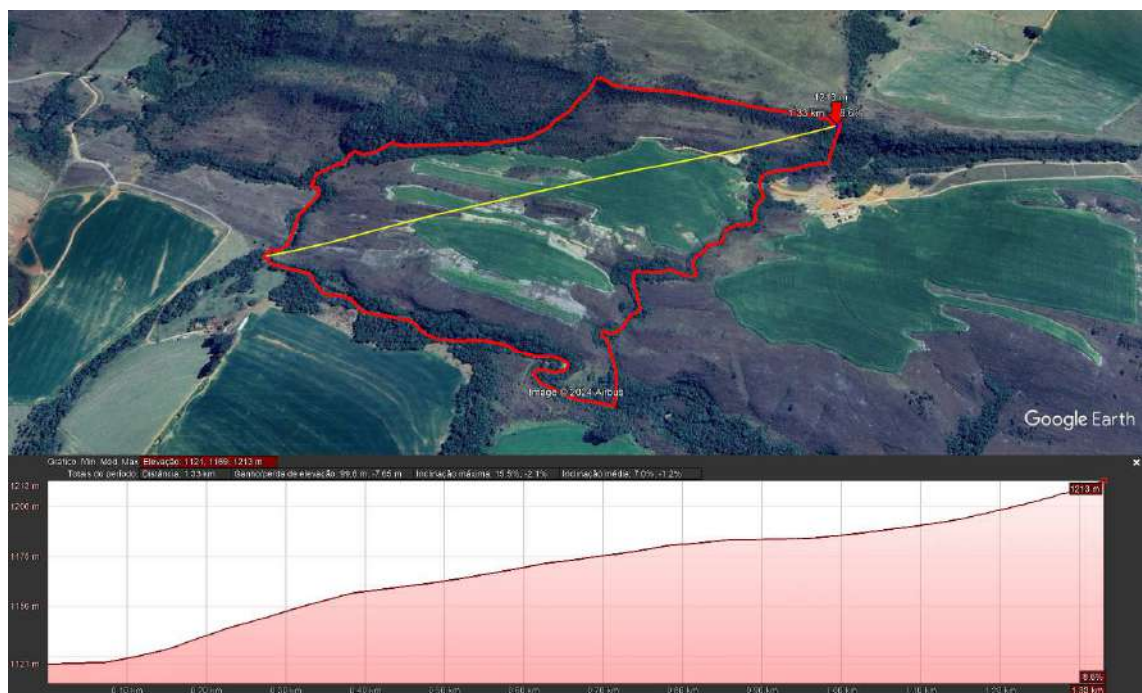
No ato da vistoria constatamos tratar-se de imóvel com topografia ondulada.

Segue imagem e informações obtidas na ferramenta Google Earth:

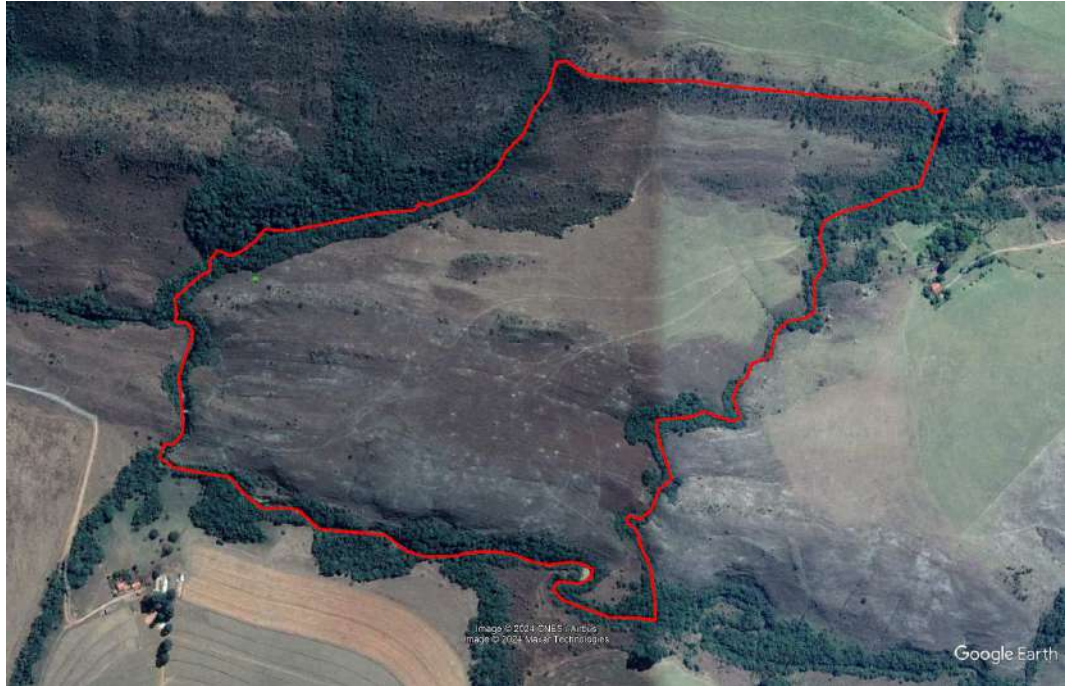
**Google Earth – 08/2019**

Retroagimos as imagens aéreas disponíveis pelo Google Earth e constatamos que na maior parte do tempo a propriedade

encontrava-se aparentemente ociosa há décadas. A seguir, imagens aéreas obtidas na ferramenta Google Earth:

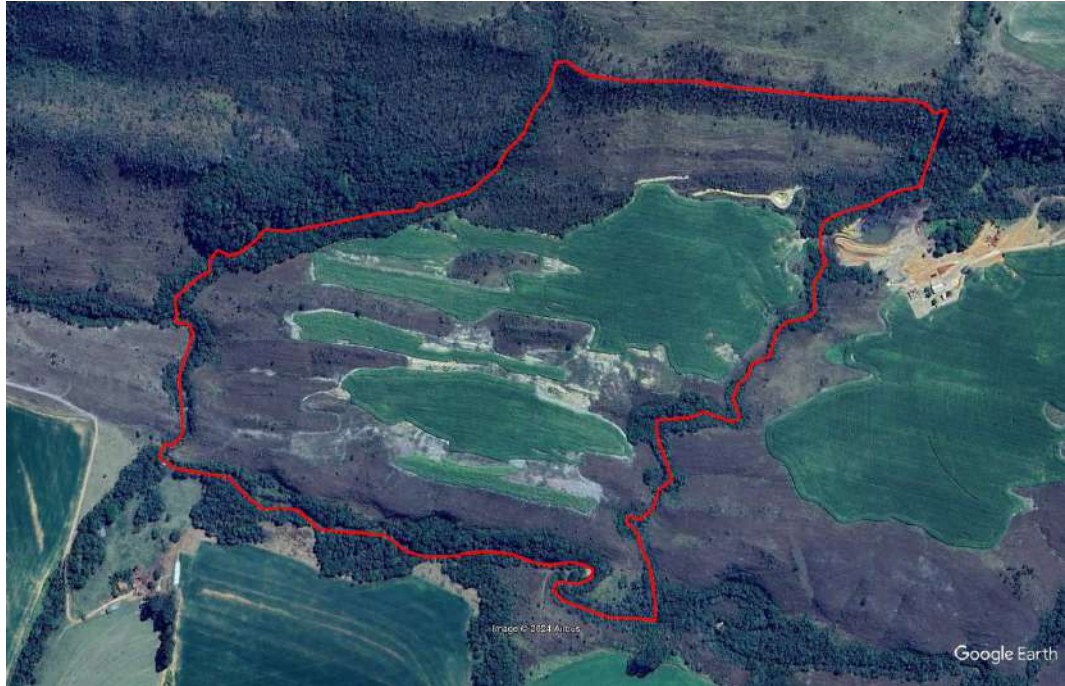
Google Earth – 06/2023

Em somente uma das imagens (2023) nota-se cultura sobre parte heterogênea da superfície:

problema relacionado a improdutividade do solo. Recomendamos que seja realizado estudo no sentido de detectar as características do solo;

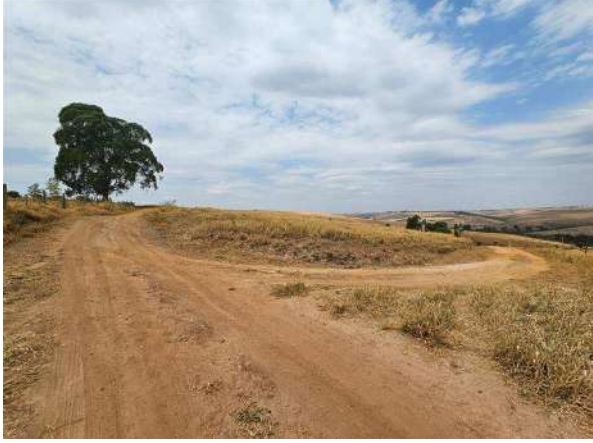
<p>Outra vista parcial do trecho de acesso ao imóvel em estudo por área lindeira.</p>	<p>Vista parcial do gleba objeto do presente estudo.</p>

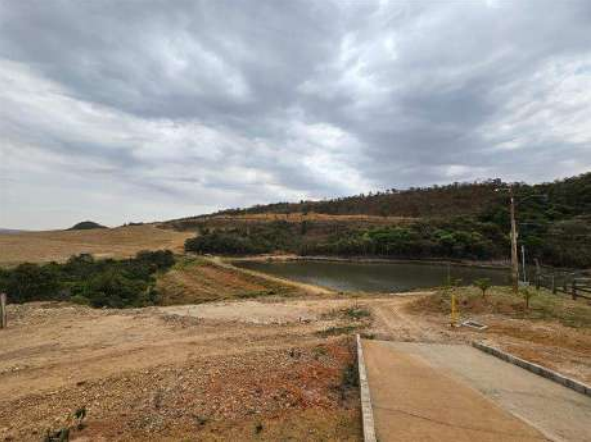
<p>Mais uma vista parcial do trecho de acesso ao imóvel em estudo por área lindeira.</p>	<p>Vista parcial interna do imóvel em estudo.</p>

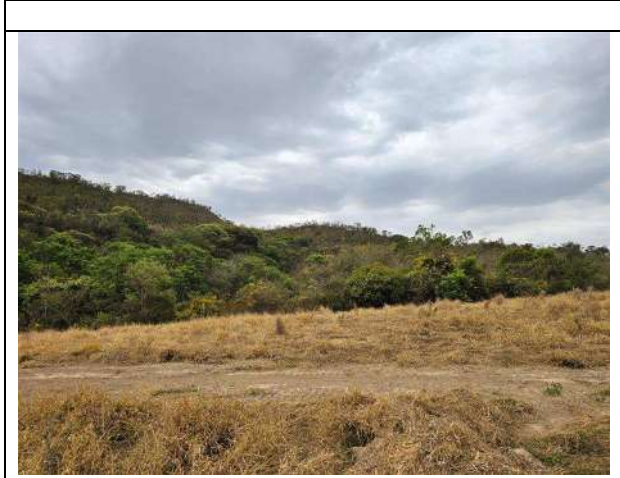
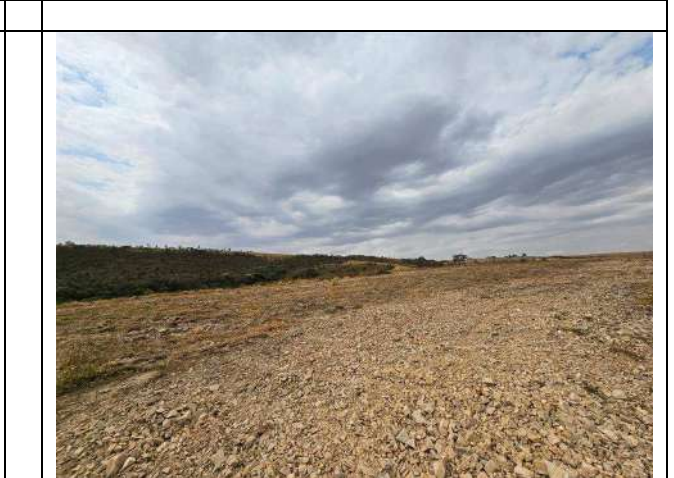
<p>Outra vista parcial interna do imóvel em estudo (APP).</p>	<p>Mais uma vista parcial interna do imóvel em estudo.</p>
